# Meetcorrecties voor 20 liter meetkolven bij de keuring van benzinepompen.

Dit informatieblad is tot stand gekomen na aanleiding van vragen uit de brandstofbranche waarbij de vraag was: Zijn de huidige meetcorrecties voor 20 liter meetkolven nog van toepassing voor 'nieuwe' brandstoffen bij de keuring van een benzinepomp conform de metrologiewet? Hiervoor is een onderzoek uitgevoerd door het Nationaal Metrologisch Instituut VSL op verzoek van het Ministerie van Economische Zaken en Klimaat (EZK).

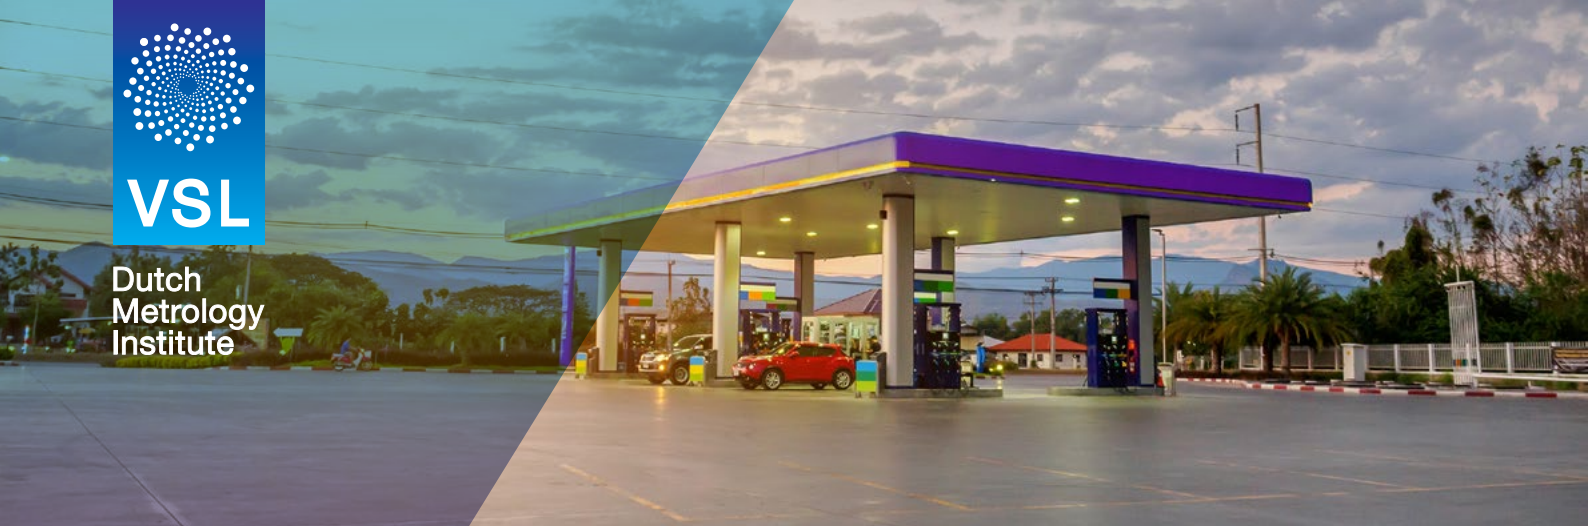
Voor het onderzoek zijn drie 20 liter meetkolven gebruikt van verschillende materialen: één van Roest Vast Staal (RVS), één van Carbon-fiber en één van Glas. Tevens zijn de metingen uitgevoerd met een aantal brandstoffen met een verschillende viscositeit. Om de resultaten met elkaar te vergelijken zijn alle volumes omgerekend naar het 'droog' 20 liter volume bij een referentietemperatuur van 20 °C. De resultaten van het onderzoek zijn zowel vergeleken met eerdere resultaten van één van de gebruikte meetkolven als met het gemiddelde van historische resultaten van alle door VSL gekalibreerde meetkolven.
